OFICINA DO MELÃO LTDA - CNPJ 94.845.211/0001-79  
RSC 287 - KM 67 - VILA ESTÂNCIA NOVA - VENÂNCIO AIRES - RS  
FONE: 51 3793 4415 - CEL/WHATS: 51 99637 7920  
oficinamelao@hotmail.com

## LAUDO DE VISTORIA

ESCAVADEIRA HYUNDAI R140LC-9SB  
PESO OPERACIONAL: 14210 KG  
Nº DE IDENTIFICAÇÃO/SÉRIE: HBRR140CJM0005580

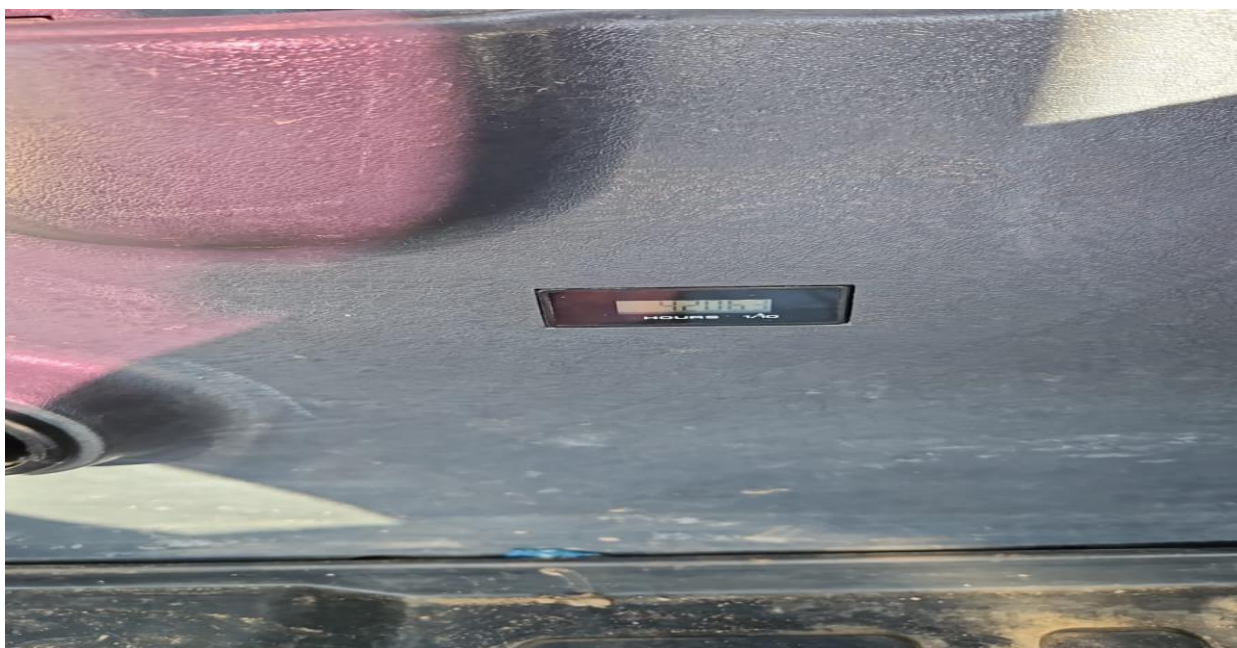
### 8.2 - HORIMETRO

Foi realizada a análise da máquina em questão, no qual foi constatada a necessidade da substituição das seguintes peças para revisão, conserto e seu perfeito funcionamento. Serviços esses necessários pois a máquina possui mais de 4.000 mil horas de uso severo, explicando assim a necessidade de tal manutenção.
